増上寺徳川家霊廟の風景（10）

―海を渡った灯籠たち（上）―

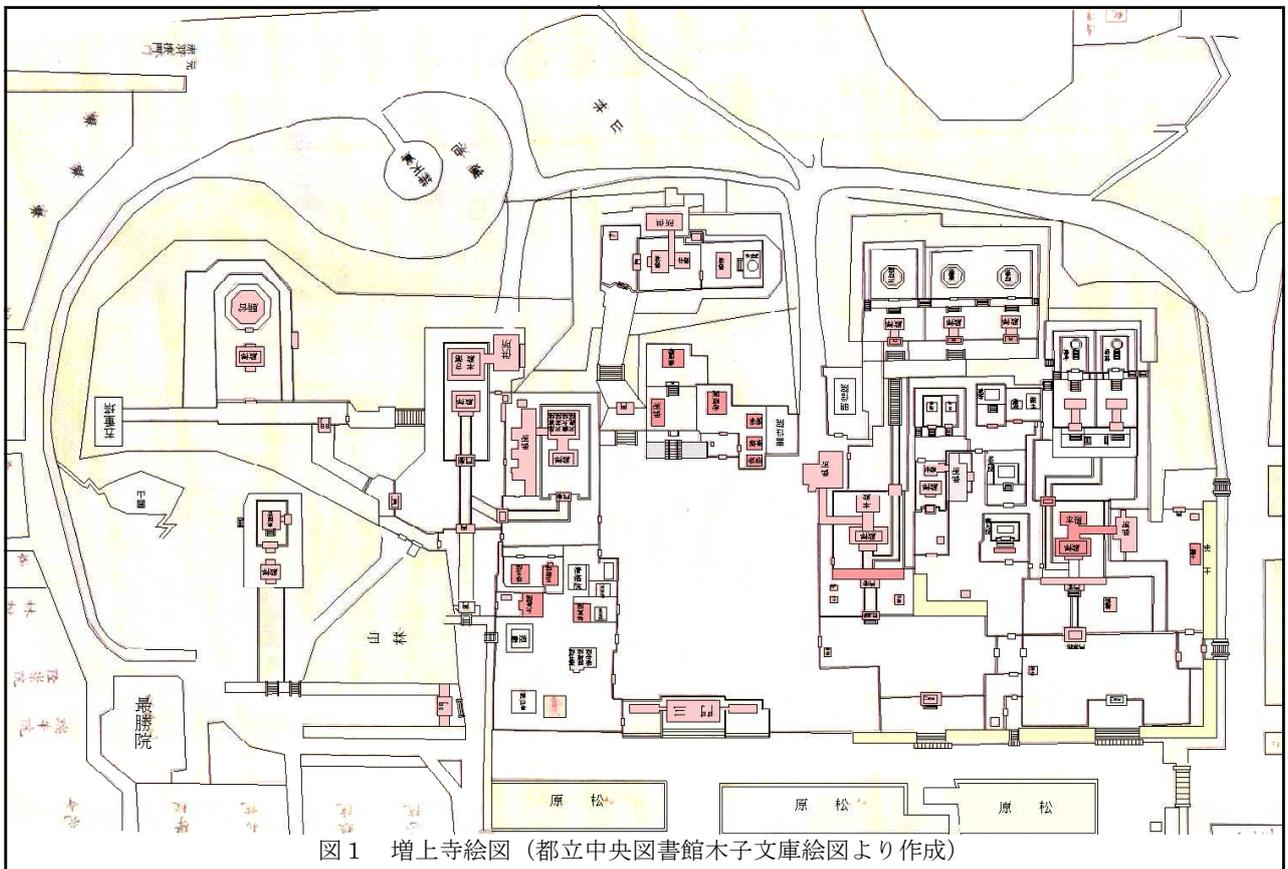
図1 増上寺絵図（都立中央図書館木子文庫絵図より作成）

まず増上寺内の清揚院廟、桂昌院廟の位置を確認してみます。下の絵図は、東京都立中央図書館木子文庫所蔵の増上寺絵図を元に作成したものです。元図には方丈の有った所に「開拓使」と書かれています。増上寺の旧方丈に「開拓使東京出張所」が置かれたのは明治四年のこと。また図の中央に本堂が描かれています。本堂は明治六年十二月に焼失し、建築に取りかかるのが明治十二年の十一月です。従って、この絵図は明治の比較的早い時期に作成された物である事が判ります。明治十七年に陸軍参謀本部測量局が作成した『五千分一東京図測量原図』にも同じ建物配置が描かれています。つまり今に伝えられている幕末・明治期の増上寺写真が撮られた時期の建物配置を示していることとなります。

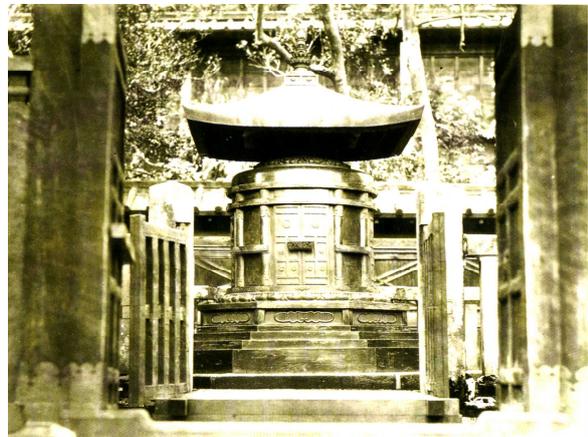
写真1 桂昌院宝塔写真

例えば文昭院鑄拔宝塔としているこの写真（写真1）ですがこれは桂昌院の宝塔です。文昭院の宝塔も鑄銅製の宝塔ですが、宝塔の塔身中央に大きな葵の紋が付けられています。

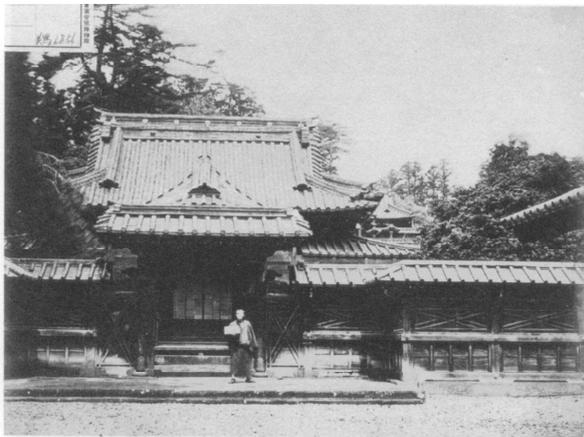
写真2 桂昌院霊牌所正面

写真2は桂昌院仏殿を正面から見ただどころです。右手奥にある建物は、昭徳院（徳川家茂）の奥院唐門と思

われませす。写真3の奥手に映っているのが崇源院墓所の唐門、また左手奥に見える建物が慎徳院(徳川家慶)の奥院唐門です。
 とここで『御触書天保集成』に次の様な記述が有ります。
 文化十三年十一月
 寺社奉行え
 増上寺 桂昌院様御廟所 御拝殿、
 今度不及御普請、取拂被 仰付 候、
 此段増上寺并御別當え可被達候

同じ『鹿鳴館秘蔵写真帖』の中に桂昌院の霊牌所としている写真が3枚ありますが、その内2枚（写真2、3）は確かに桂昌院霊牌所の正面と側面の写真です。『東京国立博物館蔵 幕末明治期写真資料目録I』に同じ写真が有りますので、ここではその写真を掲載しておきます。写真の撮られた位置を図2に示しておきます。

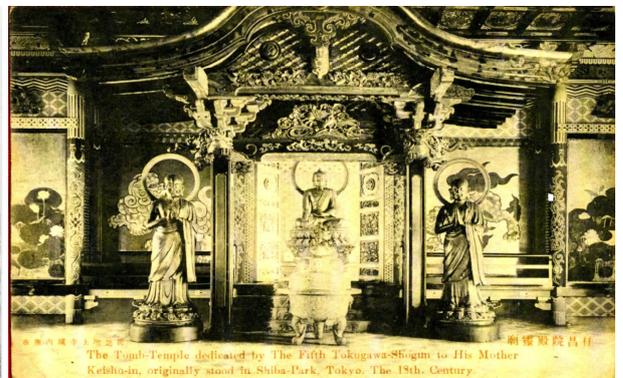
写真4 大倉集古館絵葉書 桂昌院仏殿

桂昌院仏殿内部の様子を伺うことの出来る写真が現存します。桂昌院仏殿は明治初年に取り壊され、大倉喜八郎によって買い取られた仏像や仏殿内部の装飾品は、大倉集古館に納められました。この写真は、大倉集古館の絵はがきですが、残念ながら関東大震災により焼失してしまいました。
 大倉喜八郎が桂昌院仏殿の仏像や装飾品を買い取ったいきさつが『立志実伝大倉喜八郎』(尾立維孝 一松学舎出版部 1925年)に記載されています。

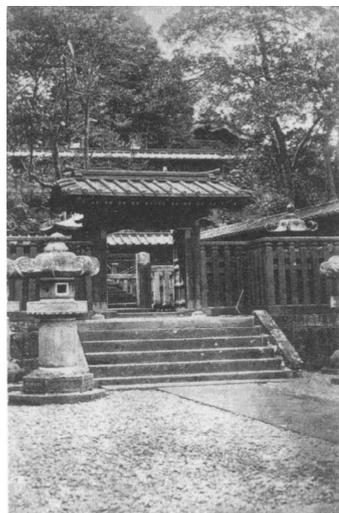
写真5 桂昌院奥院墓所

実はもう一枚桂昌院の墓所を写した写真があります。『幕末明治期写真資料目録I』ではただ、「増上寺」とだけ記されていますが、この写真5は後背の石垣、霊廟門の位置からして桂昌院墓所前と考えられます。宝塔の一部も映り込んでいます。ところでこの写真の門の左右に唐金灯籠が写っているのが判るでしょうか。左手は葺手しか見えません。この唐金灯籠については後に触れます。

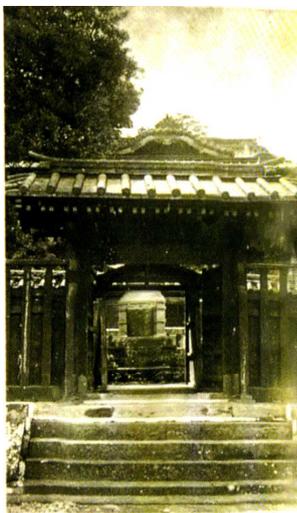
写真6 月光院墓所・宝塔

『鹿鳴館秘蔵写真帖』には「月光院輝子墳墓門および宝塔（？）」としていますが、これは月光院の墓所と宝塔で間違い有りません。後方に覆い被さる様に見えるのは慎徳院の奥院唐門です。

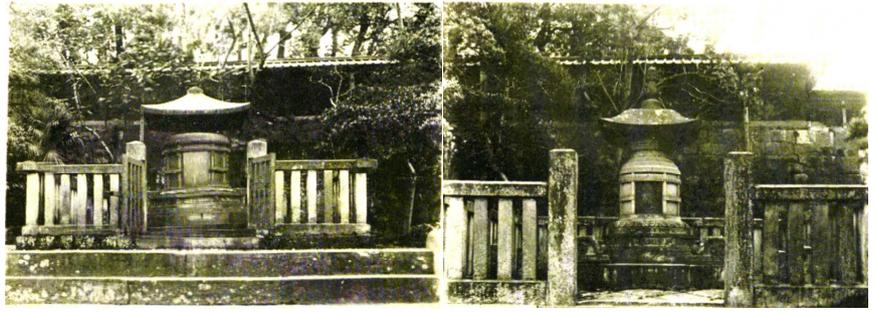
写真8 桂昌院宝塔

桂昌院奥院墓所宝塔と、月光院奥院墓所宝塔の位置関係が良くわかる写真を掲げておきます（写真7、8）。
『徳川家霊廟』（田辺泰 彰國社 昭和十七年）の中に納められた写真で、戦災前の貴重な映像です。

桂昌院、月光院の宝塔の背後に見える仕切り塀は石垣の上に設けられた物です。

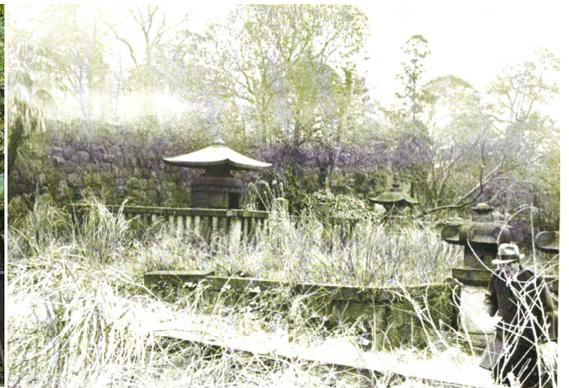
写真9 増上寺調査時の桂昌院、月光院墓所

戦後行われた増上寺徳川家霊廟の解体調査時に写された写真（写真9）があります。『骨は語る徳川將軍・大名家の人びと』（鈴木尚 東京大学出版会 1985年）の記録写真で、草むした墓所に宝塔だけが隣り合わせに並び、石灯籠が何基か打ち捨てられた様に置かれています。

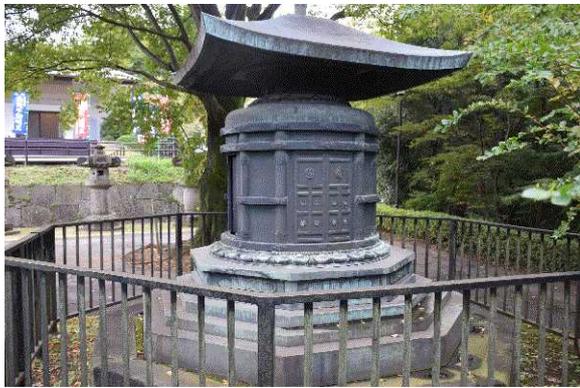
写真10 狭山不動尊桂昌院宝塔（背面）

ところで此の宝塔ですが、正面の棧唐戸と錠は失われてしまいました。ほぼ原型を留めており、文昭院の宝塔に見間違えられた程立派な鑄銅製の宝

塔です。

写真10に現在狭山山不動寺に移された桂昌院宝塔の写真を掲げておきます。

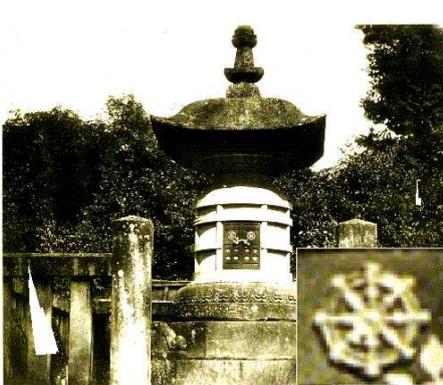
写真 13 十一代將軍子女の宝塔

『鹿鳴館秘蔵写真帖』に「十一代將軍子女の宝塔」という写真があります。棧唐戸に輪宝が二点取り付けられているのが判ります。

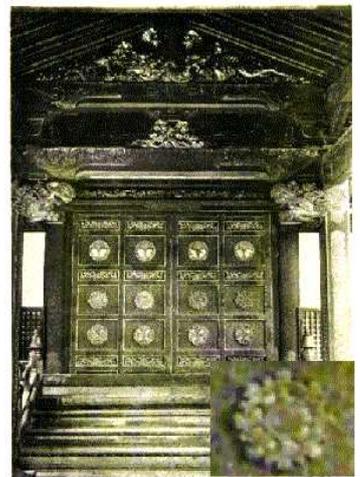
写真 14 慎徳院靈廟唐戸

『徳川家靈廟』の慎徳院靈廟の唐戸にも徳川の家紋と共に輪宝が描かれています。(写真14)しかしこれは何れも桂昌院以後の造営物で

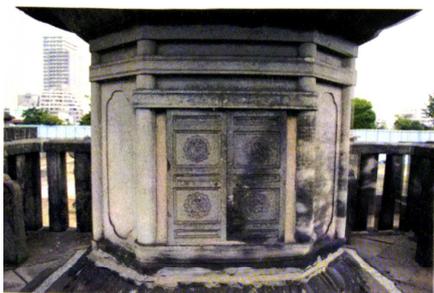
写真 17 心観院宝塔
棧唐戸の上下には柱間をわたす長押が表現され、棧唐戸には上下に合計4点が精緻に彫られている。

四つの宝塔に輪宝がはつきりと見て取れます。但し、今野氏が挙げている崇源院の宝塔は現在も増上寺徳川家墓所に在りますが、棧唐戸の部分は失われていて、古い写真からも残念ながら輪宝の模様が付けられていたかどうかは判明しません。

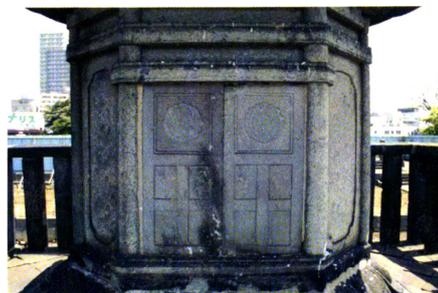
写真 15 高巖院宝塔
塔身は花崗岩製であるにも関わらず、後棧唐戸は安山岩製であることから、後棧唐戸の全面には2つの輪宝が刻まれている。

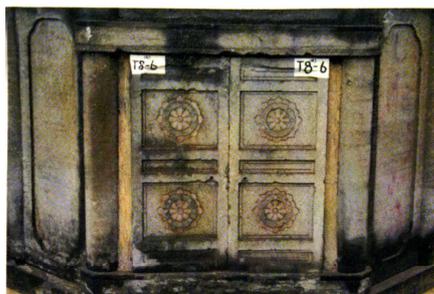
写真 18 浄観院宝塔
棧唐戸の上下には柱間をわたす長押が表現され、棧唐戸には上下に合計4点が精緻に彫られている。

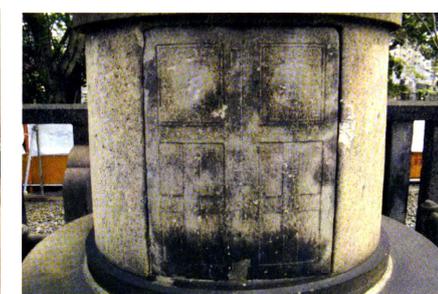
写真 16 長昌院宝塔
塔身は花崗岩製であるにも関わらず、後棧唐戸は安山岩製であることから、後棧唐戸の全面には2つの輪宝が刻まれている。
