増上寺徳川家霊廟の風景（6）

五重塔ふたたび&丸山古墳のこと

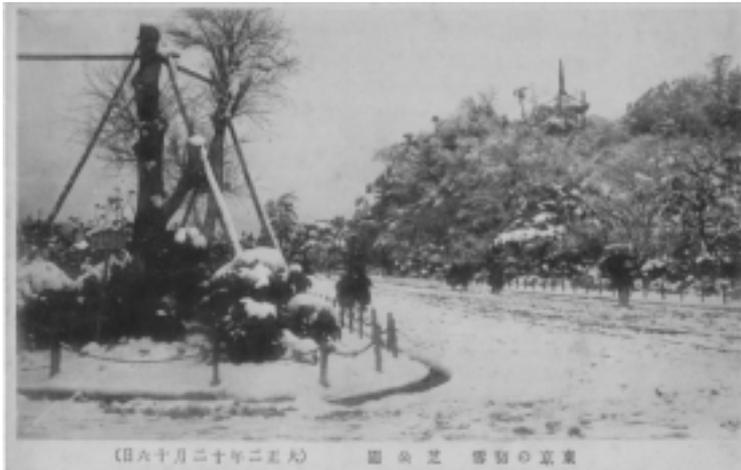
写真1 芝園橋の袂附近から五重塔を望む

写真1は日比谷通り芝公園グランド前交差点、芝園橋の袂附近から撮影したものである。

大正2年12月16日の日付のある雪景色の五重塔である。この年大正2年には絵葉書に見えている縦の通りが拡幅されている。

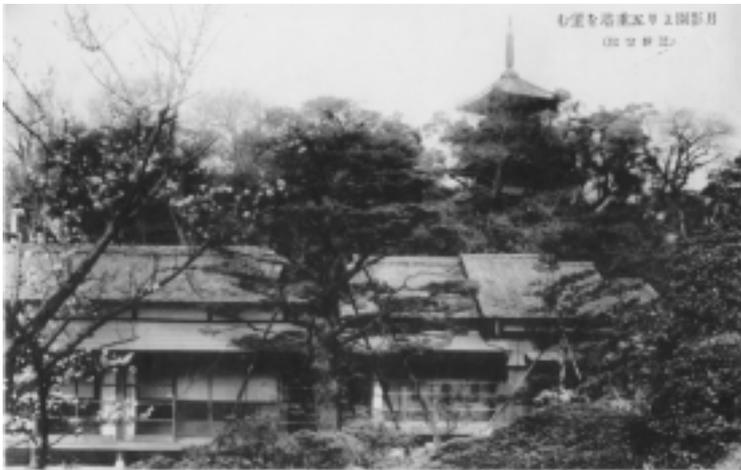
写真2 月影園より五重塔を望む

写真2と3は「月影園絵葉書」という8枚組絵葉書の中にある2葉である。絵葉書の袋には「東京芝公園 山下谷妙定院」とあり、増上寺の別院の一つ妙定院が出した絵葉書集と思われる。

写真2の「月影園より五重塔を望む」という撮影位置はこの図の庭園部分で、庫裡の背面を見ながら五重塔を写していることになる。

写真 2 の「月影園より五重塔を望む」はもう少し妙定院よりの位置から写したことになる。

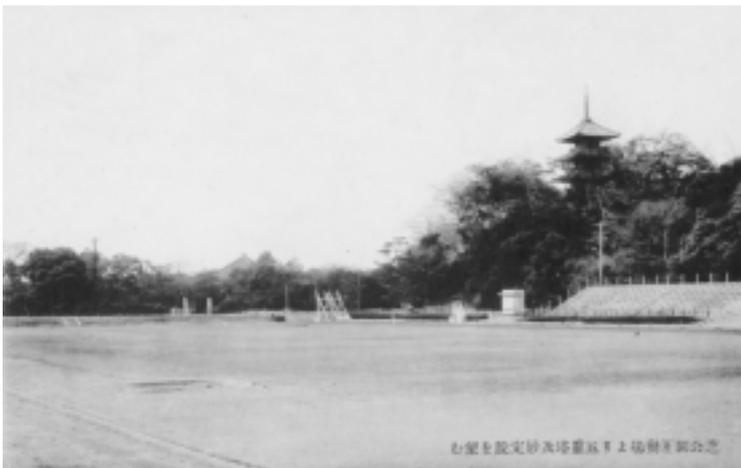
写真3 芝公園グランドから妙定院、五重塔を望む

写真3は芝公園グランドのサービスセンター辺りの位置から妙定院、五重塔を写している。道路は、グランドの観客席の背後を通っている。

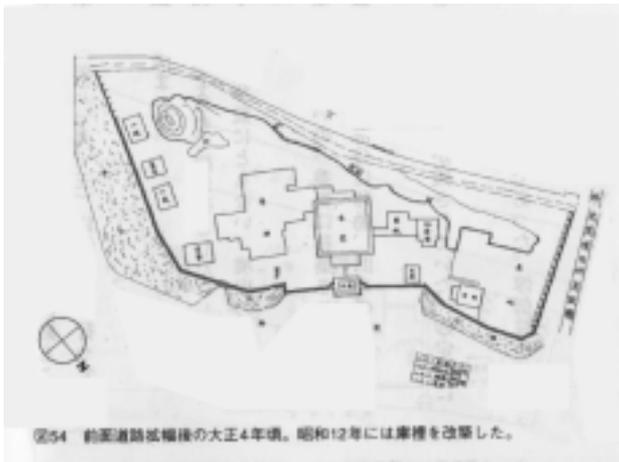
図1 大正4年頃の妙定院。左上が月影園

『妙定院史』から変遷を示す2葉の図を掲載するが、図1の本堂、庫裡の裏から背面の赤羽川に面する庭園部分が月影園である。

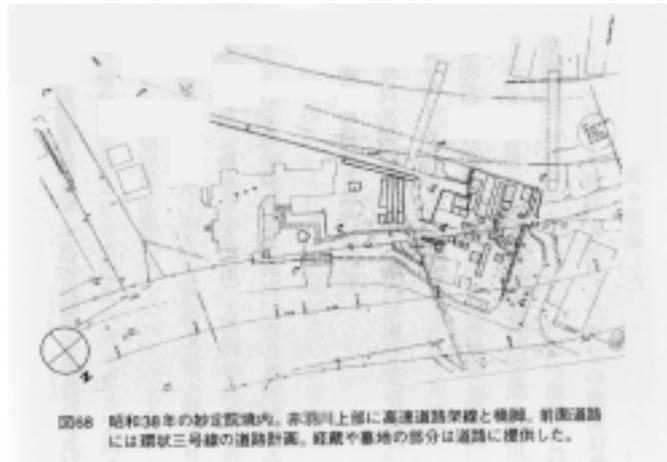
図2 昭和38年頃の妙定院と道路計画

図2は妙定院前の道路の再拡幅と、赤羽川の上に掛けられた高速道路の位置を示している。

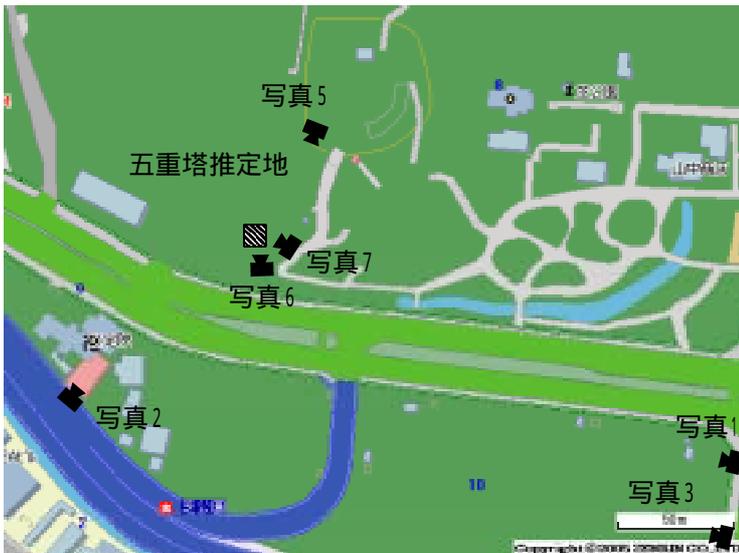
図3 写真1、2、3の撮影位置

図3に写真の関連位置を示しておく。

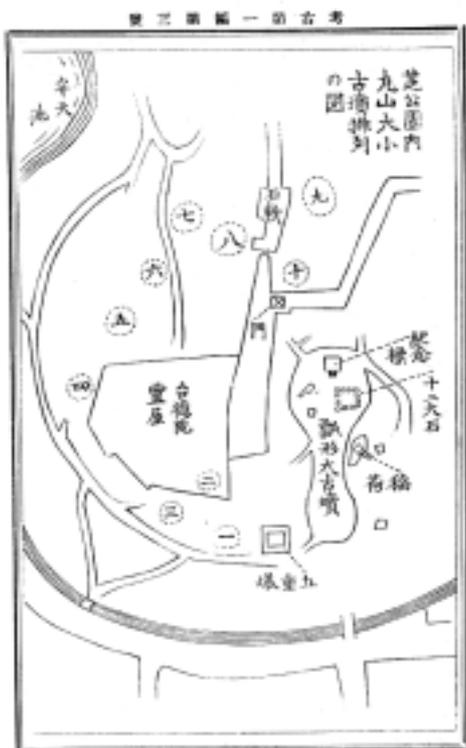
図4 「考古」第3号掲載図

この論文の中には、残念ながら古墳の配置図が無いので、前記の「考古」第3号に掲載された図を左に掲げておく。この中で、瓢形大古墳としているのが現在の丸山古墳で昭和54年3月31日に東京都の史跡として登録された。

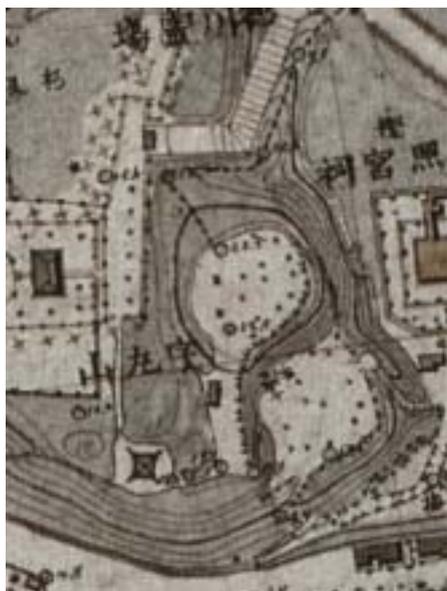
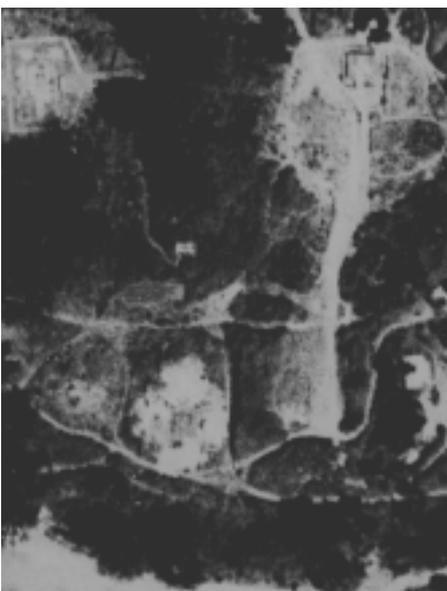
図5 「五千分の一」測量図(明治 17年) 写真4 米軍の航空写真(昭和 22年)

彩色地図で丸山古墳の左隣に五重塔が記され、そのまた左隣に丘のような物が見える。これが第1号墳である。字が書かれているが、判然としない。

次に昭和22年の米軍の航空写真の拡大図を見してみる。丸山古墳の左隣に広範囲に露出した地面が見え、矩形の造形物も見取れる。その左隣には小高い盛り上がりが見え、やはり何か造形物が確認できる。左上に見えるのが焼失した台徳院の奥院である。

本塔婆は丘上の平地に建てられているが、基壇が設けられず初層には勾欄の無い切目縁の廻縁を附し、高く縁の廻縁を附し、高く床を設けている所、平安後期以降の塔婆建築の通性であるが、斯る手法は特に関東地方に於ける江戸時代の塔婆には好んで用いられたものである。四方中央部に四級の石段を設け、廻縁に上る様になっている。」としているので、基壇の跡のような物は残されていないことになる。ただし、「四方中央部に四級の石段を設け、廻縁に上る様になっている。」という記述からは、石段部分が遺構として残った事を伺わせる。改めて写真4の航空写真の五重塔の跡を見てみると、明らかに方形の遺構が見て取れる。

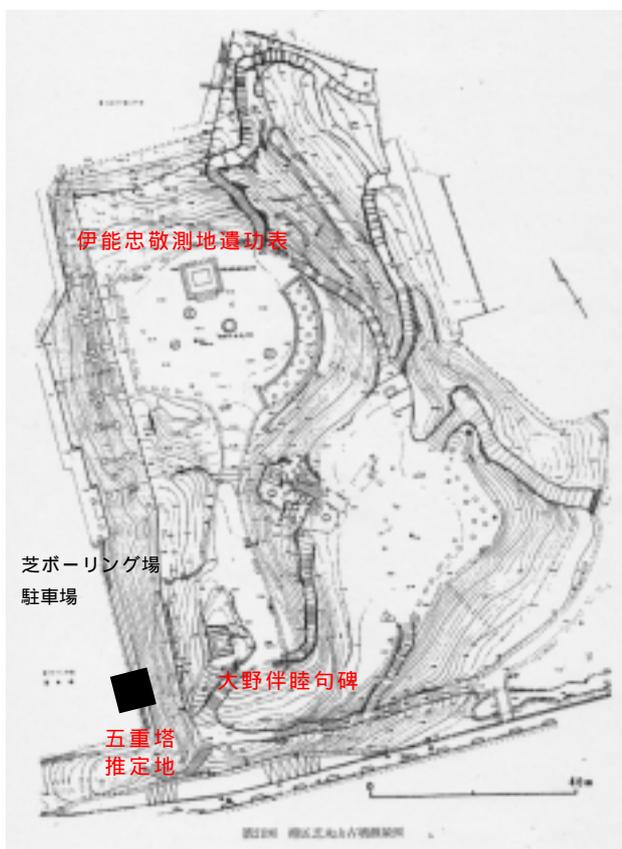
図6 「東京都心部遺跡分布調査報告」より

ここまでは、彩色地図などにより既に確認の出来ていた情報である。問題はこの先の、もう一步踏み込んだ情報が欲しいわけである。「考古学雑誌」の中にも丸山古墳の実測図が掲載されているが、残念ながら古墳の位置のみで終わっていて、五重塔の在った位置までは描かれて居ない。そこで別の実測図が無いかとふるさと歴史館の学芸員の小川さんに調べて頂いた所、「東京都心部遺跡分布調査報告 都心部の遺跡 - 貝塚・古墳・遺跡 - 」の中に『港区芝丸山古墳測量図』が有ることが判った。実測図で左側矩形に区切られた部分には「芝ボーリング場駐車場」と書かれており、その下の張り出した部分にくの字に階段が描かれ細い丘状の部分に降りていくようになっている。

初重十五尺八寸四方の塔であるから 4.79m 四方と言うことになる。これを図 6 の実測図に示してみた。これは写真 4 の米軍の航空写真に実測図を重ね合わせて位置を割り出した物で有るが、経過を示す図面を写真 11 に示しておく。但し、航空写真は上空 1,524 m から芝公園周辺を広範囲に撮影した物であり、当然に中心から上下左右に歪みを持っている筈である。これらの歪みを補正するプロの技術を持っているわけではないので、大まかな比較と考えて頂きたい。実測図も、必要な部分をリライトしたもので等高線も一部省略している。あくまで五重塔の位置を割り出す為の目的に合わせて作業を行っているので、注意してご利用頂きたい。

この図で判る様に五重塔の位置は駐車場の為に丘陵を削平した部分であることが判る。

大野伴睦の句碑の脇にも下に降りていく道筋が残っていて図6に記された道の跡だと判る。

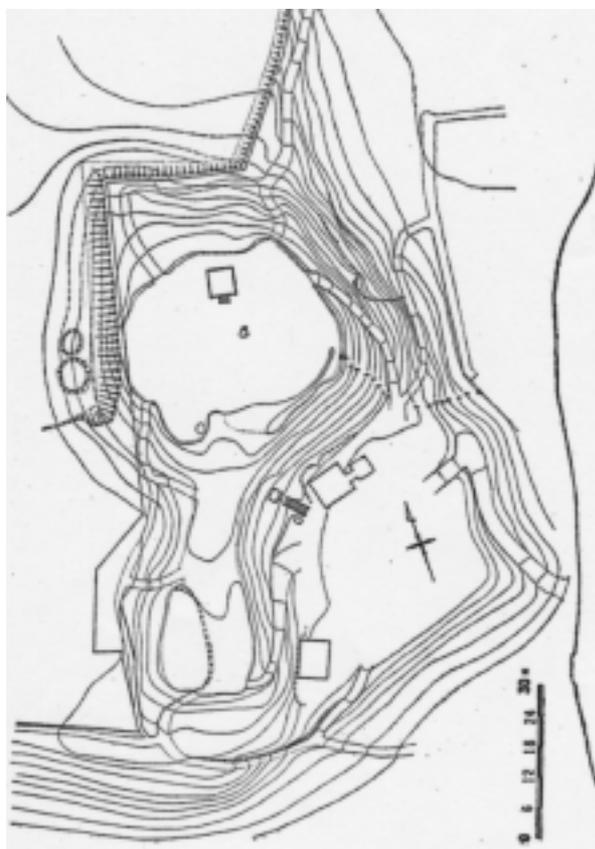
図7 「考古学雑誌」掲載実測図

図7は「考古学雑誌」第51巻1号に掲載された丸山古墳の実測図だが、ゴルフ場の駐車場として矩形に切り取られる前の状態を表している。昭和52年3月に報告された「東京都埋蔵文化財白書」のなかの「こわされてきた遺跡たち」の記述がこの辺りの様子を伝えている。

図7、図8がこの発掘調査時点のものであれば、台地は緩やかな斜面を残しており、今よりは古い形状を留めていたことになる。

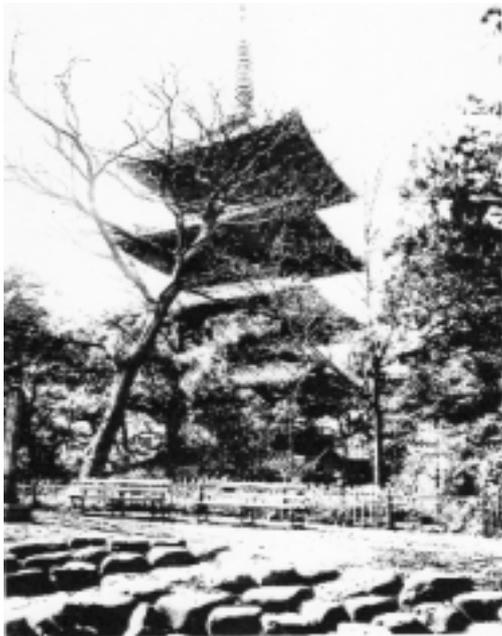
写真5 『東京府史蹟保存物調査報告書』より

写真5は『東京府史蹟保存物調査報告書第9冊府下に於ける仏塔建築』に掲載された写真だが、写真左側に「丸山古墳」の標識が見え、五重塔の第1層が少し下がった位置に在るのが判る。

撮影位置はおそらく丸山古墳の後円部の伊能忠敬の記念碑のある広場の部分と思われる。写真6は実測図では芝ボーリングの駐車場として切り取られて

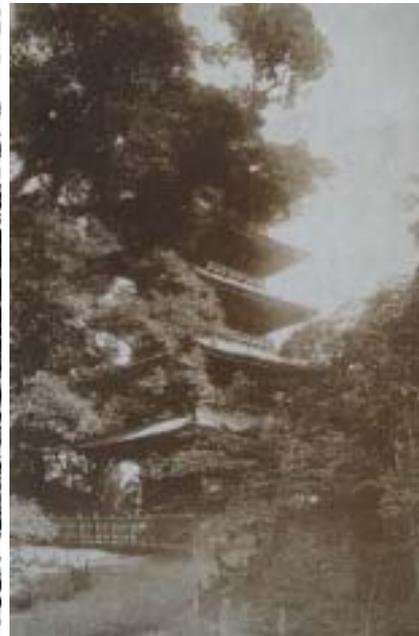
写真6 増上寺絵葉書より

了った矩形部分の丁度張り出しの隅の部分辺り、丸山古墳西側斜面の下の平坦部から北向きに撮影したのではないと思われる。

写真6には五重塔の初層部分から写っているが、背後左側が少し小高くなっているのが分かる。写真7は『東京市史稿 遊園篇7』に掲載された写真。手前右側が小高くなっており、写真6よりは少し北東側、斜面を丸山古墳の方へ幾らか登った位置で撮っていると思われる。ところで『東京市史稿』に掲載されたこの写真の説明には「芝公園 五重塔 大正十一年頃ノ写真ナリ。戦災ニヨリ焼失。現在は台石ノミ存在」と記載されている。この「台石ノミ存在」の記述が後々まで論議を呼ぶことになる。

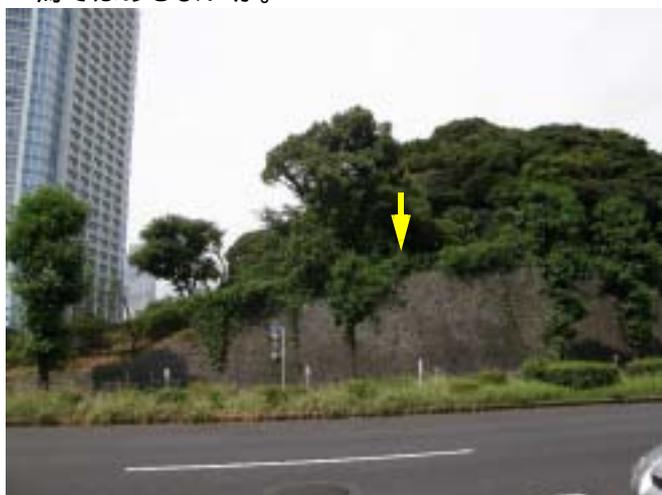
写真 8 芝公園テニスコート前より撮影

さてここからは、先日芝公園を訪れた時の写真を元に、写真 8 は芝公園グラウンドのテニスコートの位置から台地の張り出した部分を撮影したものである。写真には黄色い矢印で写真 9 のフェンスの位置を示しておく。

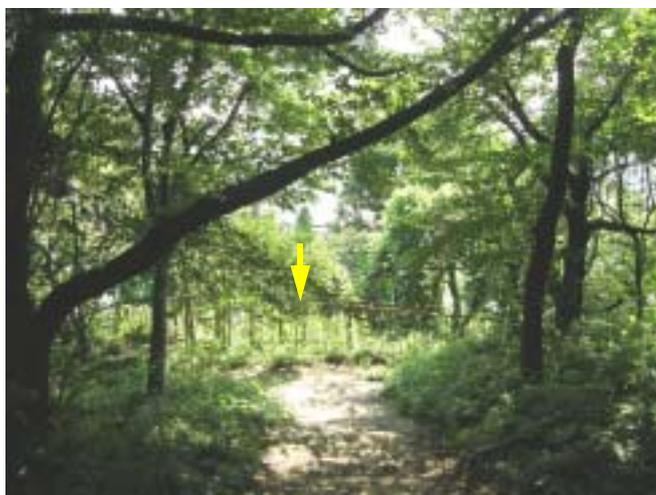
写真 9 方形部フェンス位置

テニスコート前の横断歩道で道路を渡り、芝公園へ入る。左手にある丸山古墳への緩やかな坂を登っていく。坂は一旦平坦な部分に出て、その先は黄色い矢印で示したフェンスで行き止まりになる。

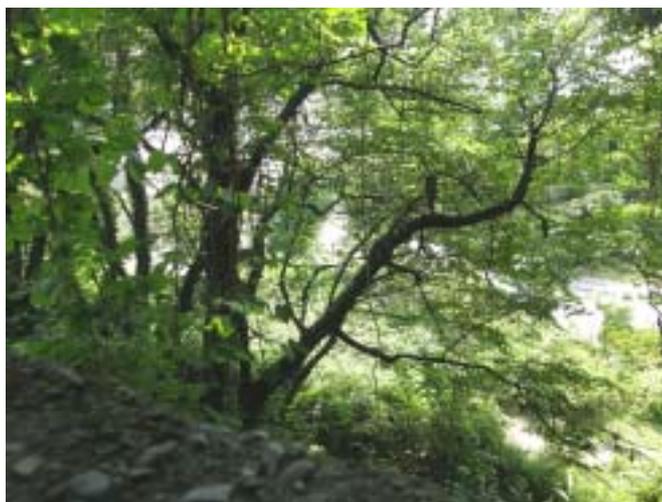
写真 10 五重塔の旧所在地(推定)の現状

写真 10 は古墳の方へ上がって坂道からフェンス部分を写したものである。丁度最初の坂道を登り切った先にあるフェンス部分には、扉があり扉の先には下へ向かう小径の跡を見て取ることが出来る。残念ながら降りていくことは出来ないが、この小径を降りた先に平地部分があることが判り、この平面の延長部分が五重塔の建っていた平面位置だと思われる。写真 6、7 の撮影推定位置である。

写真10は今も休憩所になっている伊能碑の前の広場の一番手前側、写真5の長椅子の左側から、五重塔の推定地を撮った物で有る。写真5の様にすっきりとした景色にはなっていないが、歴史の残像を思わずには居られない一時であった。
