## 増上寺徳川家霊廟の風景（５）

### 北霊廟の唐金灯籠

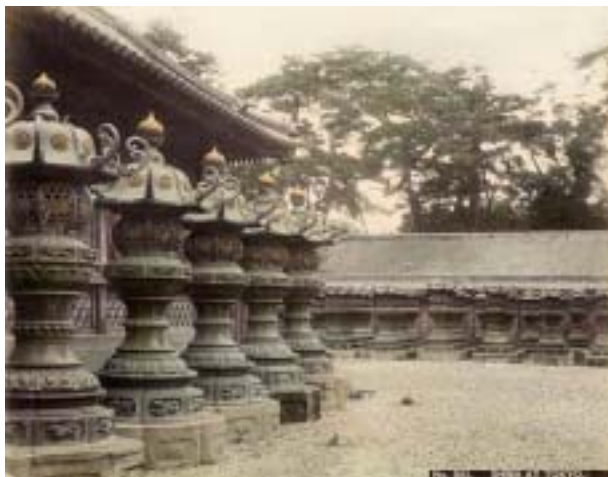
写真3 有章院拝殿前『長崎大学付属図書館 幕末・明治期日本古写真メタデータ・データベース』より

拝殿正面左右に御三家の燈籠が各1基ずつ配されるのが基本だが、恐らく拝殿正面左側に惇信院、右側に有章院に奉献された燈籠が各2基ずつ備えられていた物と思われる。御建場図から文昭院殿拝殿前では中央階段側から水戸、紀伊、尾張の順で並んでいた

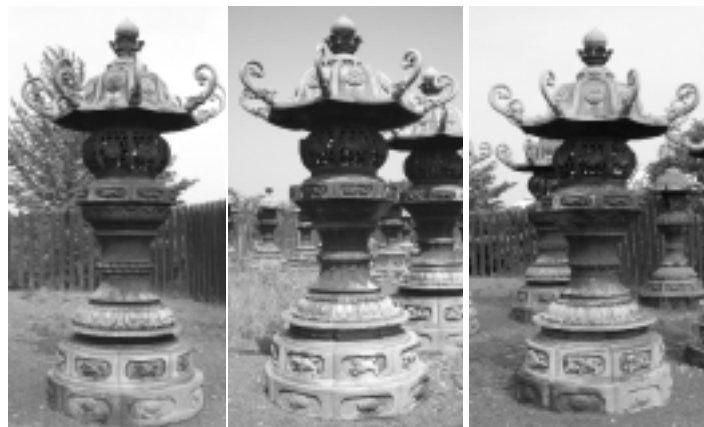
写真4 左から水戸、紀伊、尾張家の所沢所在燈籠{報告書}より

参考までに報告書の№を記しておけば徳川宗直が№3、徳川継友が№5、6、徳川宗翰が№4である。

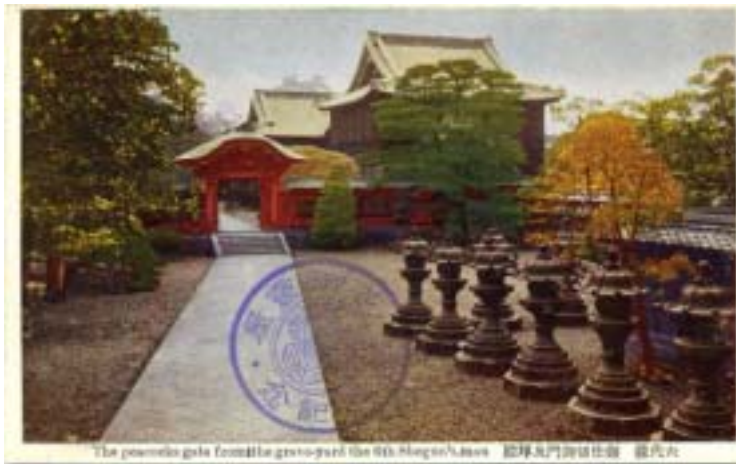
写真7 奥院から拝殿を望む(彩色絵葉書 筆者蔵)

この6基は彩色絵葉書の写真7に綺麗に写し出されているので掲げておく。

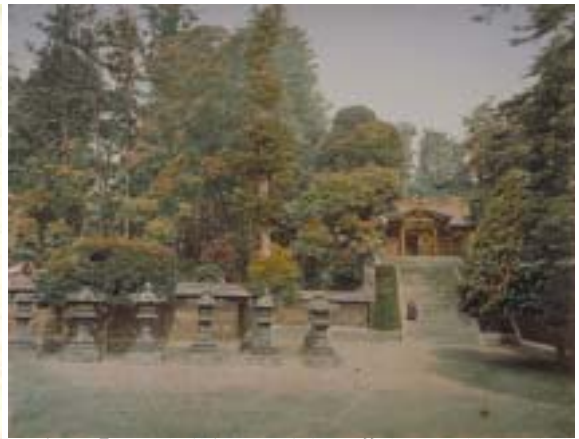
写真8『長崎大学付属図書館 幕末・明治期日本古写真メタデータ・データベース』より

写真8には6基が配置されて写されている。右手に見えるのが奥院へ向かう石段、その奥に鑄抜門現在の増上寺徳川家墓所正面に残されている門が有った。

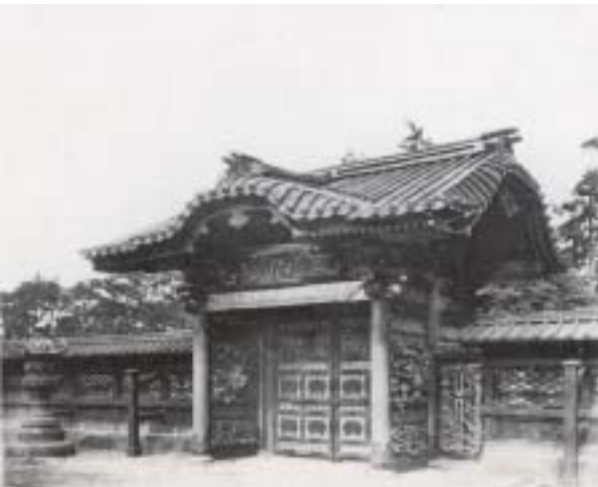
写真9 文昭院勅額門内 『F.ベアト幕末日本写真集』

写真9は勅額門を内側から見た写真で、写っているのが前田家の燈籠である。報告書では9, 10に報告されている。

航空写真からは勅額門正面左手の燈籠の有無は判然としなかったが、左右共に無事に残されていたことになる。

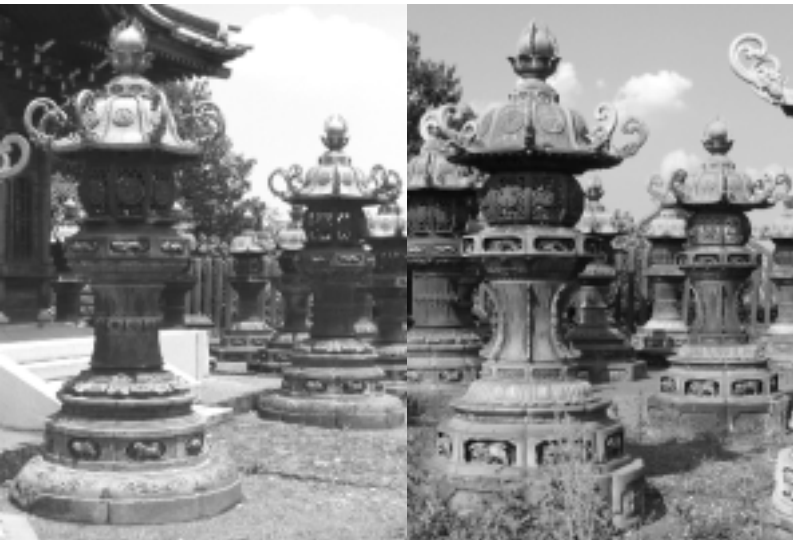
写真10 左松平加賀守燈籠2基、右伊達陸奥守燈籠2基(「報告書」より)

写真10 右側の写真だが竿の部分の縦の襷のようなはっきりとした装飾(石塚氏より「額縁」と言うのだとご教示を頂きました。)が他の灯籠との違いを際立たせている。

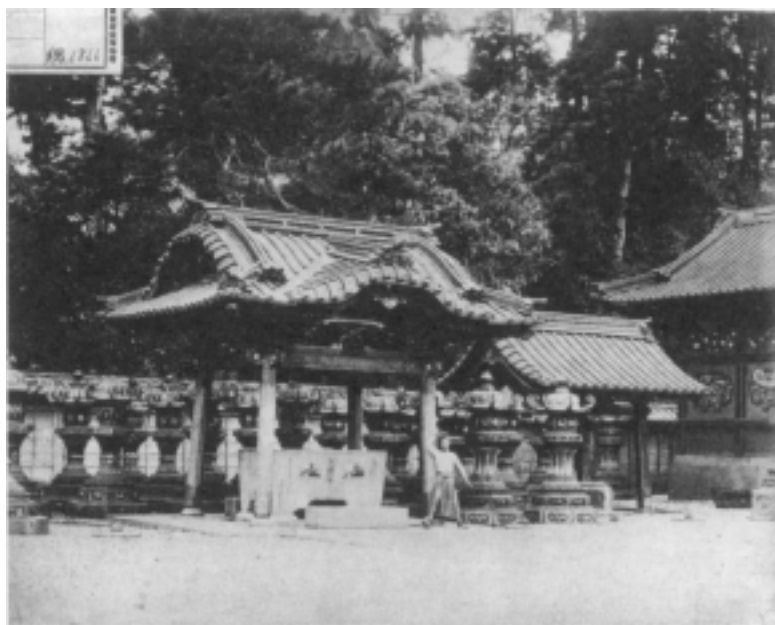
写真 13 文昭院鐘楼 『幕末明治期写真資料目録 1』より

C 群の燈籠については、写真 13 で見て頂ける様に、写真から特徴を割り出して同定していくことは無理なので、在りし日の増上寺文昭院殿靈廟勅額門内の燈籠の有る風景としてお目に留めておいて頂ければ、所沢狭山山不動寺所在の銅燈籠の原風景が自然と理解して頂ける物と思う。

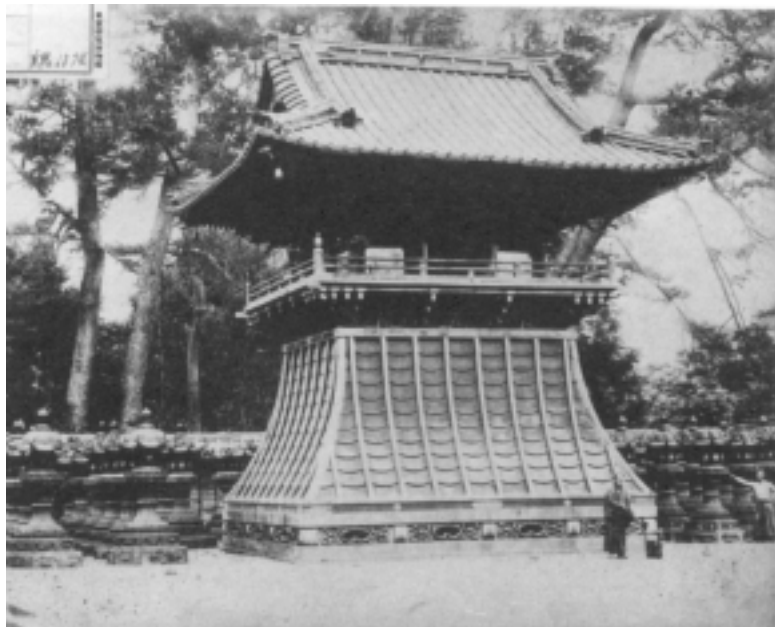
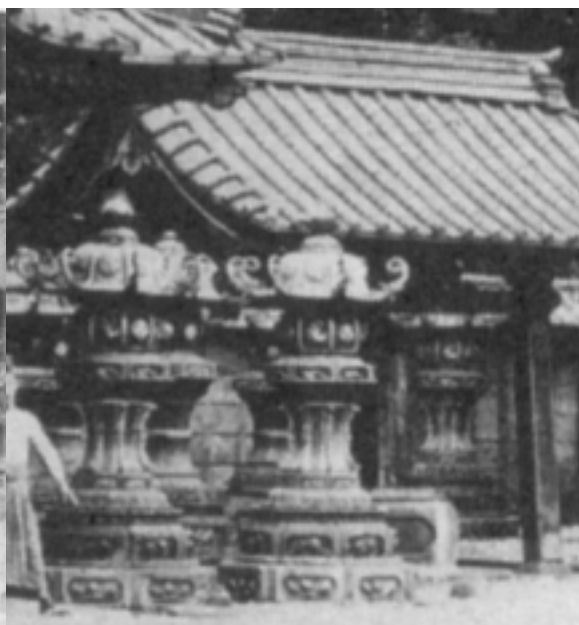
写真 11 文昭院水盤舎 『幕末明治期写真資料目録 1』より

古写真の中にこの特徴を持った燈籠が写し出されている物があつた。水盤舎周辺を写した物で、写真11、その拡大写真12で明瞭に見て取ることが出来ると思う。ところでこの写真、水盤舎右手に並んだ2基とその奥にもう1基同じ特徴を持った燈籠が写っている。報告書から鋳物師は法橋橘姓大西定林延貞と分かる。これを香取秀真の『江戸鋳師銘譜』によって調べると大西定林橘延貞 法橋の項に

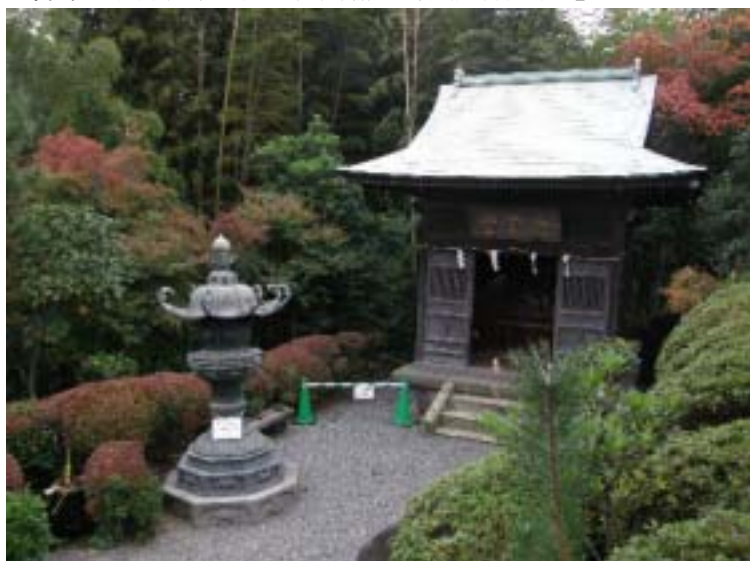
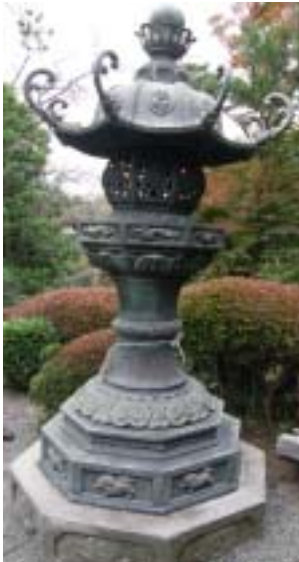
写真 14 大磯吉田茂邸内七賢堂前の燈籠

内 1 基は大磯の吉田茂邸内の七賢堂前に置かれている。

上野国吉井藩主の松平（鷹司）越前守信清が文昭院に奉献した燈籠である。地元のガイドボランティアは吉田茂と西武の堤康次郎との親交により寄贈を受けたとの説明をされたが、昭和 46 年刊行の『高輪美術館蔵品目録』の中には所沢市ユネスコ村と所在地が記されており、残念ながら吉田茂の生前にこの燈籠が移されていたとは考えられない。おそらく昭和 44 年に西武が管理をするようになって以降に所沢から移された物と考えられる。
