# 千秋文庫「増上寺絵図」の世界

## 一、成立年代の推定

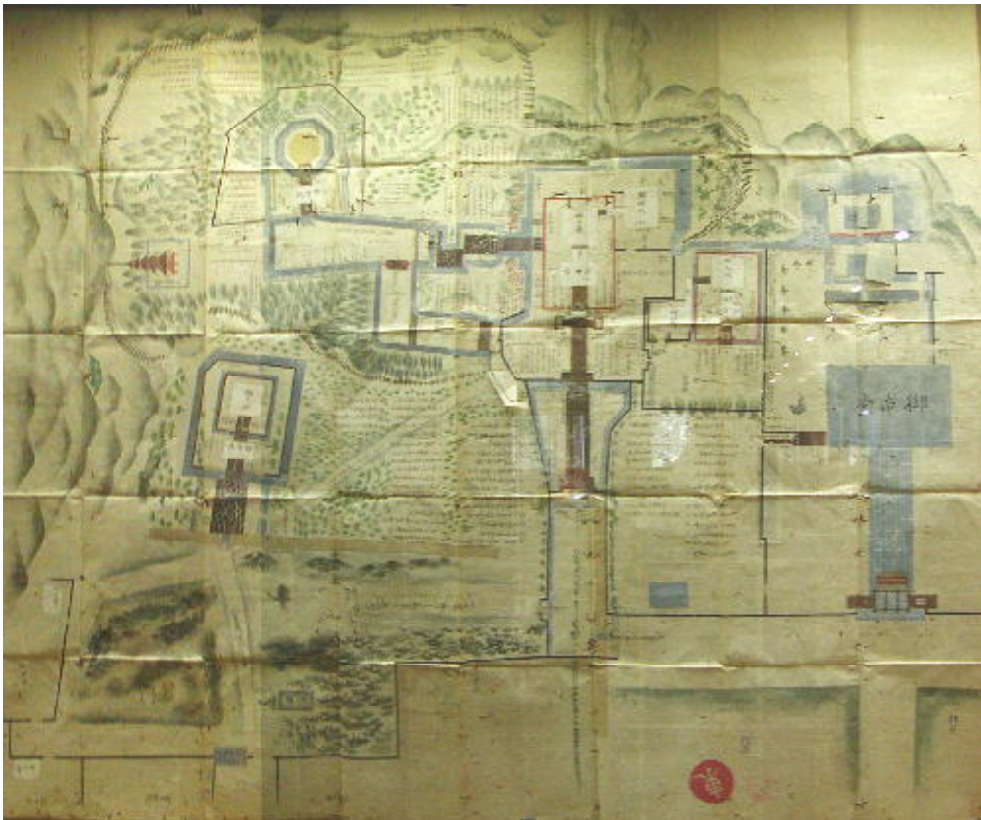
図1 享保年間による彩色大絵図（千秋文庫絵図）（合成写真）

絵図が描かれている範囲は、現在の増上寺の三解脱門を中心に左手、いわゆる南霊屋と言われる部分である。中央に台徳院（秀忠）御霊屋、並ぶ様に右手に崇源院（お江与、秀忠夫人）の霊牌所、左手奥に台徳院宝塔覆屋、その下に安国殿、右手中央に本堂、その下に三解脱門が見える。

中央、台徳院御霊屋前から惣門（現存）まで、台徳院宝塔へ至る部分に石灯籠、金灯籠が色分けして描かれ、余白にびっしりと献納大名の名前が記載されている。

詳細は後に見るが、絵図全体に建物周辺の大きさ、建物と建物の間隔を示

す数値が記載されており、極めて精密でしかも実用性の高い絵図と言える。この様な絵図が、何時何の目的で作成されたかが問題となる。

下に絵図（以降千秋文庫絵図）の合成画像を掲載したのでまず全体を概観していただきたい。

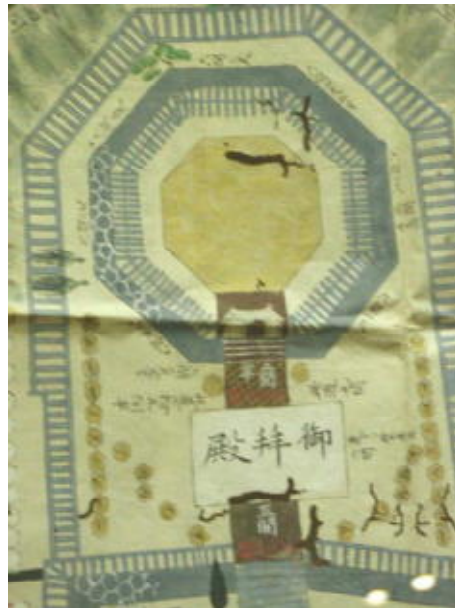
図5 台徳院宝塔覆屋

今、會津城主從四位上左少將藤原朝臣正之の灯籠を例にとってその灯籠配置と甲乙丙丁の付番を見て見よう。図5、6から判る様に配置にも付番にも大きな乱れはないから、後から書き加えられた物ではなく献納後の状態を描いているのは間違いが無い。

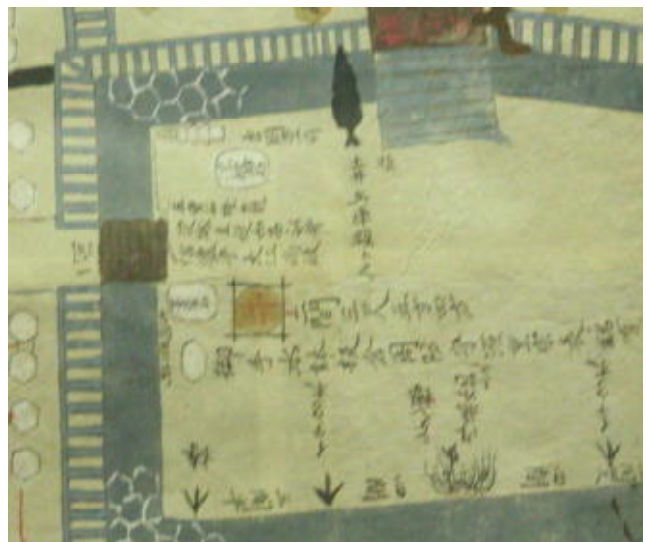
図7 台徳院宝塔覆屋前

もう一つ絵図に記載された情報を追っていきう。下の図は台徳院宝塔覆屋前の部分で図5の下の部分にあたる。

覆屋石段下左脇には大きな木が描かれ

土井兵庫頭上之の記述がある。

下側の桜の絵には

シダレ桜

内藤外記上之

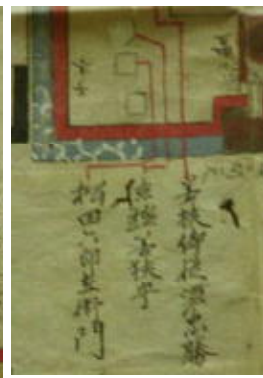
図9 崇源院靈牌所左

左に 寛助兵衛尉

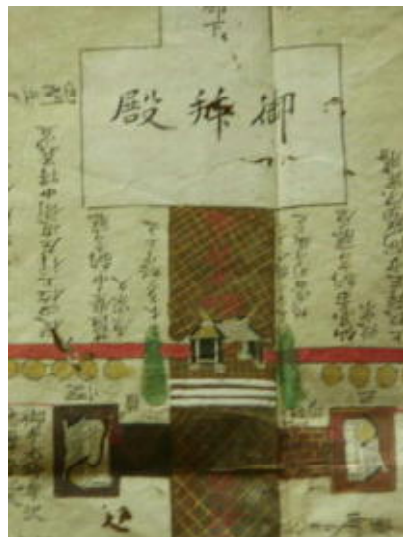
図10 台徳院御霊屋前

もう一つの例は台徳院御霊屋前左右に植えられた榎の木に添えられた記述である。左右共に

本多下総守上之

枯テ後曲淵清蔵上之

享保年中枯ル

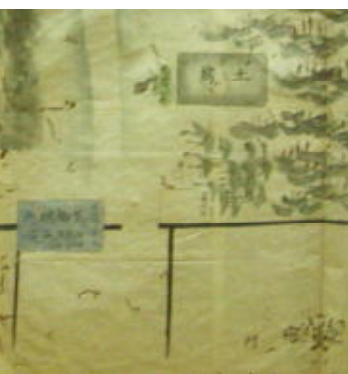
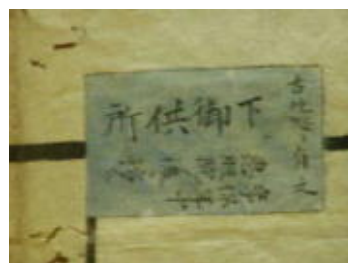
図11 千秋文庫絵図左下

「下御供所」が描かれていたが縦に細字で古此処二有之と書かれ、下には

享保年中

恵眼院ノ後へ

移ル

と書き入れが有る。もしこの図が享保年中に描かれたのであれば、その時点では存在しない「下御供所」をわざわざ注釈まで入れて描き入れる必然性は無い様に思われる。同じ事は前述の「享保年中枯ル」の書き込みにも言える。注記そのものは「享保」を下る時期に書き込まれたことは事実であり、おそらく絵図の名称もそこから付けられたものと思

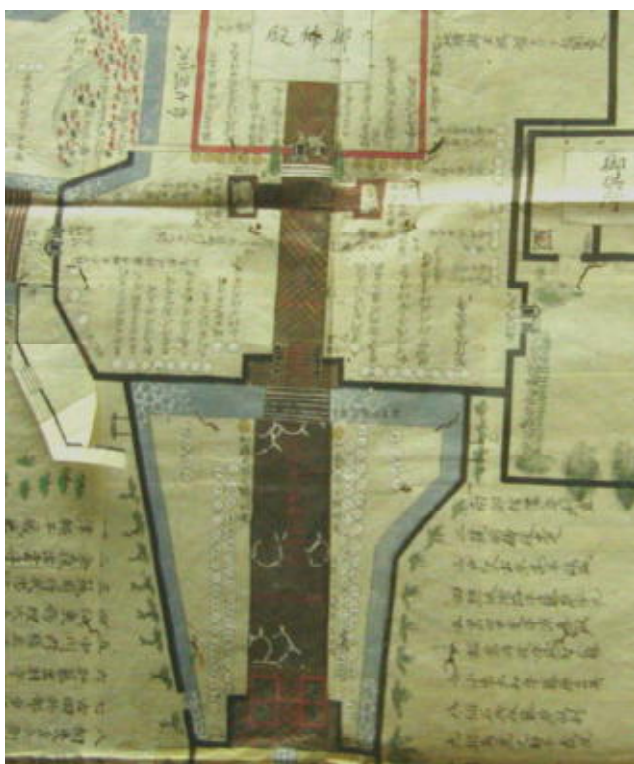
図1 2 台徳院御霊屋前灯籠配置図

何より  
もまず、  
絵図全体  
に書き込  
まれた諸  
大名の名  
前と、灯  
籠の詳細  
な配置位  
置の表示  
を考えれ  
ば、千秋  
文庫絵図  
が灯籠そ  
のものの  
維持管理を意図していることは間違いない。いささか幼稚な記載間違え、例えば毛利攝津守を森撰津守と記載するような誤りを除けば、全体としては極めて正確な記述となっている。だが、もし灯籠を管理するだけならば不要な

- 実はこの十七名の大名と二十二基の灯籠は『台徳院御霊屋献備御燈籠記』には記載されていない。丸数字は付図の灯籠配置図の位置を示している。大名の下には共通点を記したが、理由は各家断絶によるものと考えられる。
- お家断絶した大名の灯籠がどうなったかは、実は興味有るところだが、灯籠が灯籠としての形態を保っている限り排除されたことは無いようだ。増上寺の例ではないが、東叡山寛永寺の厳有院廟に献納された浅野内匠頭長矩の石灯籠は戦後移されて総持寺に在ることが判っている。ではこれらの断絶大名の灯籠はどういう運命を辿ってしまったのか。

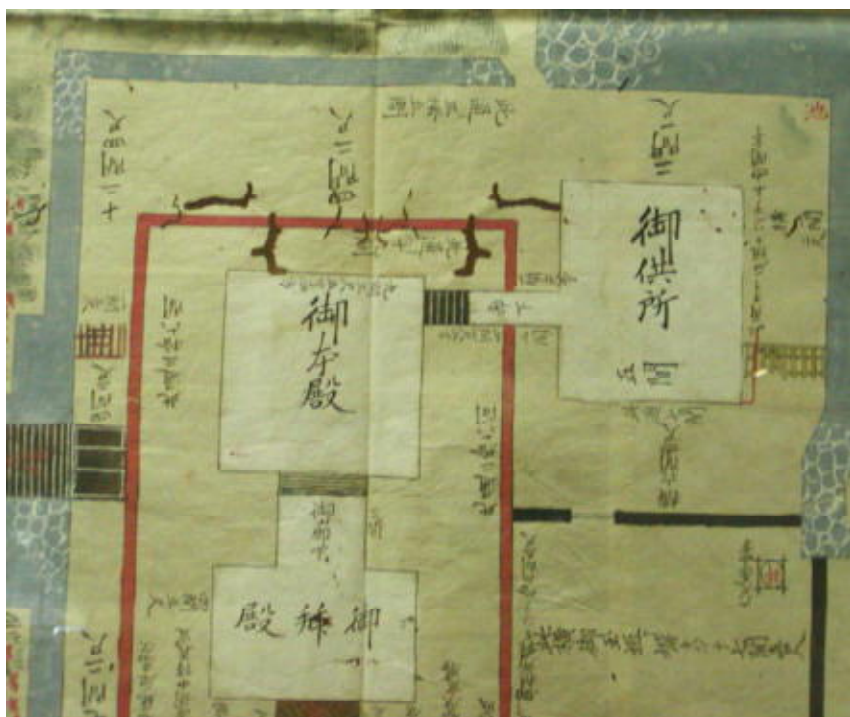
図1 3 台徳院御霊屋周辺

例えば図13に示す台徳院御霊屋の内部に書き込まれた数字は何を意味するのであろうか。絵図中に何方所かにわたって見られる、書き入れを促す朱の括弧書きは、管理を目的として詳細な数値の把握を促す指示とは受け取れないであろうか。またそのような数値を測定し図に表示しうる人間とは誰なのだろうか？また、先に紹介した樹木の植え込みに関する情報を把握し、書き込み得る立場に居たのは誰なのだろうか。

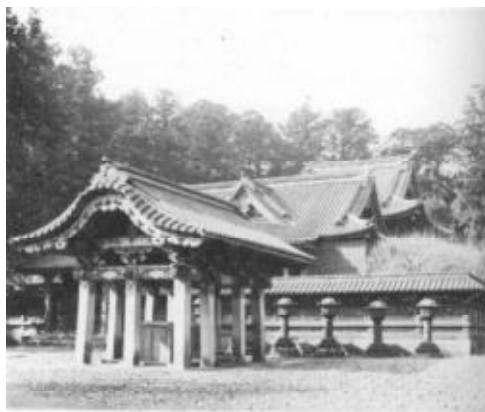
図14 台徳院御靈屋前 右水盤舎

千秋文庫絵図の発見により私達は実に多くの事実を解明することが出来るようになった。図14を見ていただきたい。勅額門内側、丁字門の辺りから

台徳院御靈屋前を見た所である。後に取り片付けられてしまう金灯籠が見える。私は従来上野の東照宮の拝殿中門前の金灯籠が御三家のものであることから、この金灯籠が御三家の灯籠であると思ひこんでいた。

千秋文庫絵図の記載によればこれらの金灯籠は右から

安藝侍從源長成

上杉弾正少弼藤原定勝

仙台中納言藤原政宗

がそれぞれ二基づつ献納したものであることが判った。

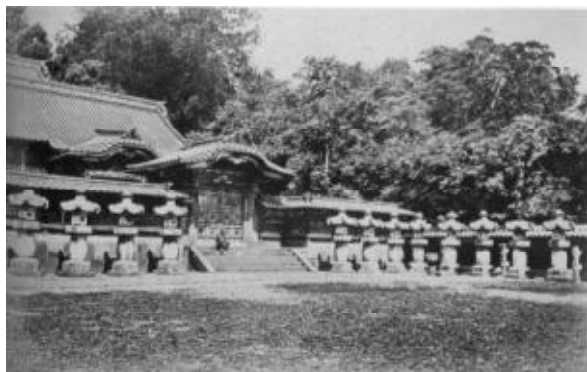
図 16 崇源院霊牌所前

もう一つ崇源院靈牌所前の灯籠について私は形から寛永のものではないに

戦後米軍が撮影した航空写真には焼失した崇源院霊牌所の前に上図の写真通りに石灯籠が並んでいるのが見える。残念ながらこの石灯籠は未だ発見されてはいない。

しても正徳、享保位のものと考えていた。しかし今回千秋文庫絵図に記述が見られないことから、改めて調べてみると、天野俊一博士が「石灯籠」の中で「同じ石燈群でも、勅額門の前を右に曲がった崇源院殿拝殿前の広場のは、天保だが型が揃っているのと、行儀良く並んでいるのとでよろしい（昭和八年一月十四日）」と有るのに気づいた。これらの灯籠はどうやら天保時代に崇源院廟に献納された物であることが判明した。千秋文庫絵図に記述が無いわけである。

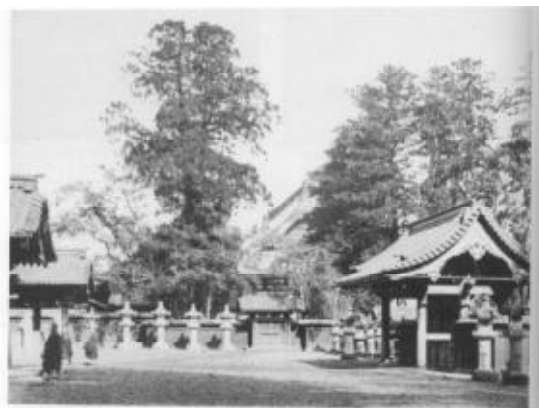
図 15 左水盤舎から丁字門を望む

次に図15は左水盤舎の辺りから丁字門を望んだ写真で勅額門の内側の情景がよく分かる。

ここでも配置されている灯籠の献納主が明確となった。
